Visite du site d'Ampuglia,

zone humide de Petracurbara le 18 mai 2023
Quel impact des travaux illégaux sur le milieu naturel?
Première évaluation.

La partie nord du Padula, au Nord de l'Établissement A Vela, a été visitée le 18 mai 2023 suite à des travaux illégaux pour l'aménagement d'un parking payant.

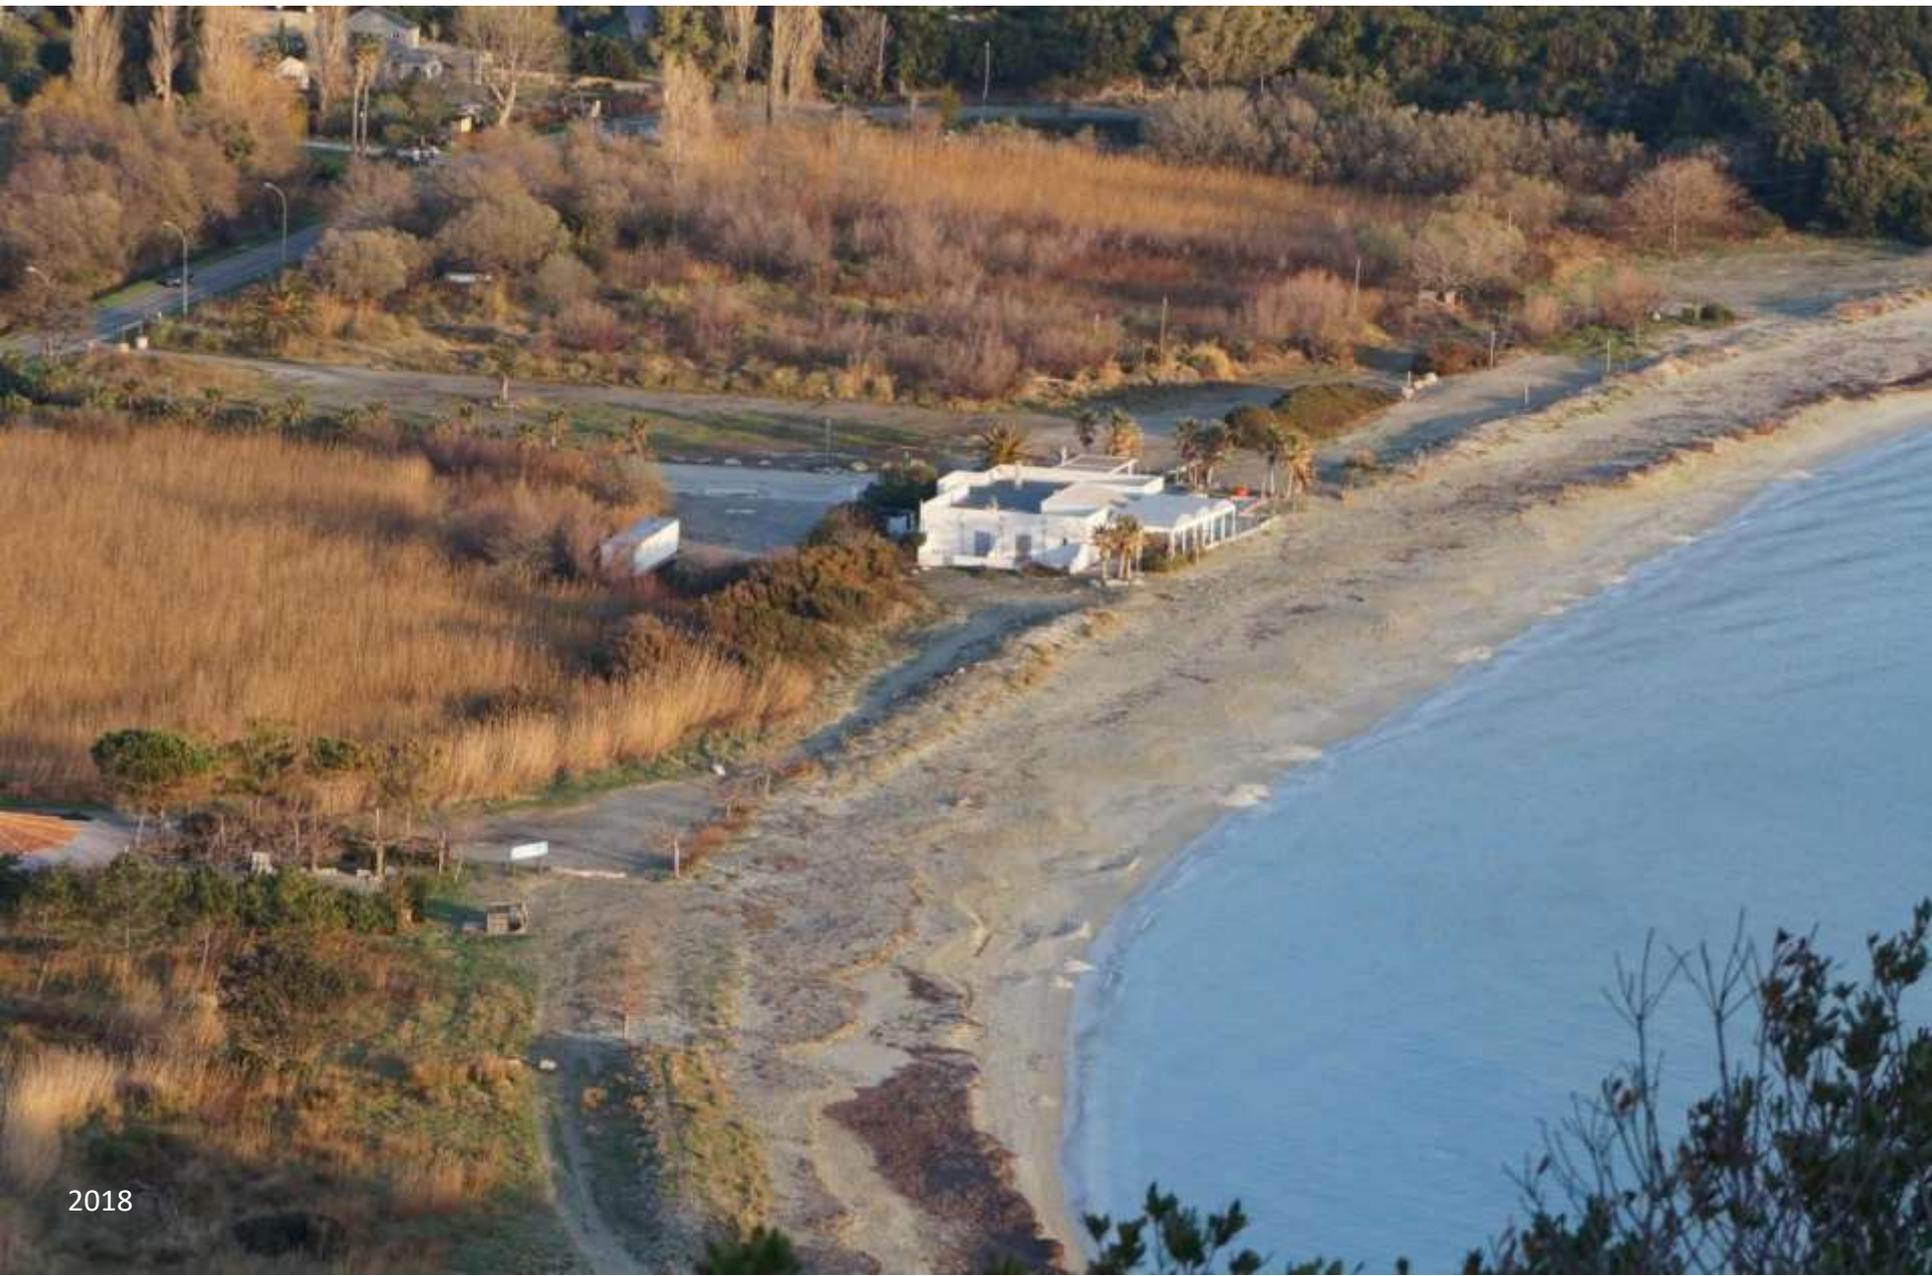
Au milieu des années 1970, la zone humide de Pietracorbara conservait encore son intégrité, comme on le voit sur le cliché ci-dessous (1976) où une vaste roselière s'étend en continu en arrière de la plage © Petraviva

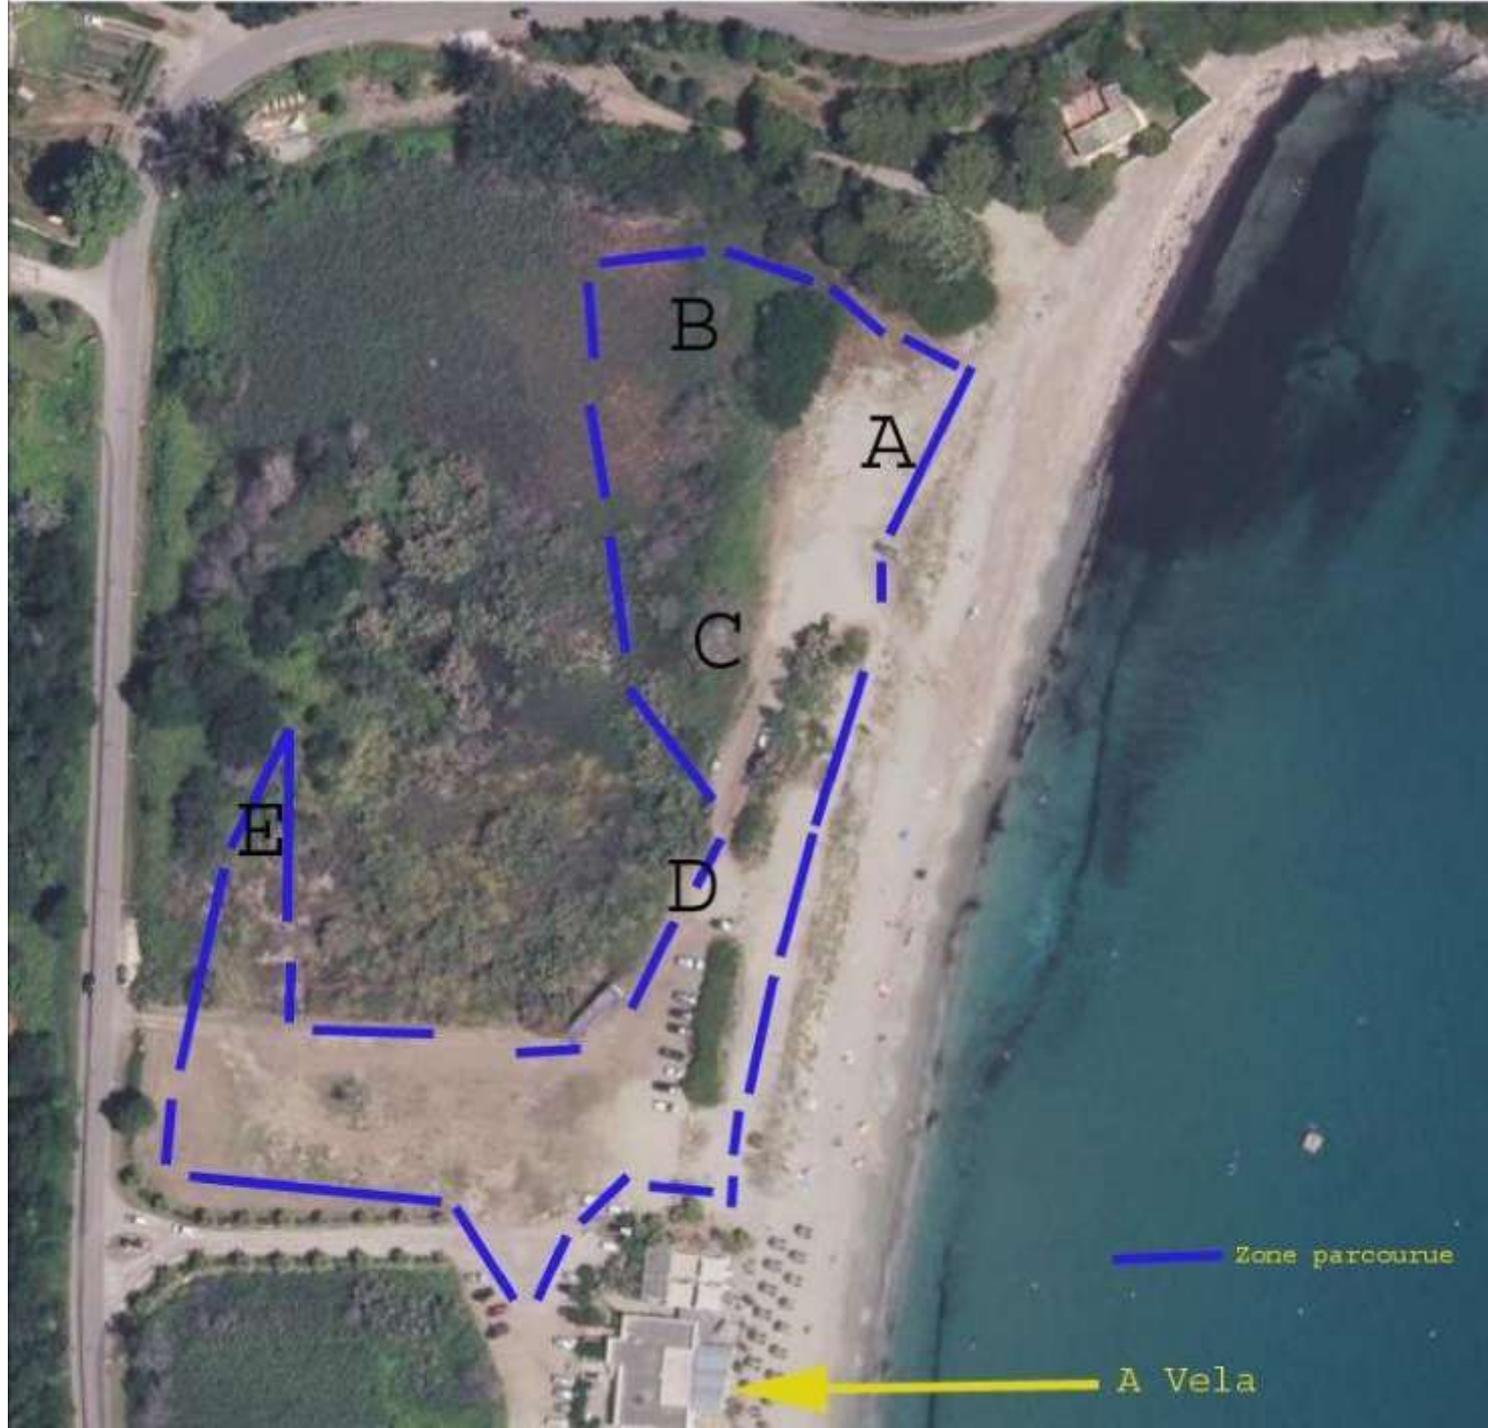
Pendant environ 1 h le secteur au Nord de l'établissement A Vela a été parcouru. Cheminement approximatif cicontre (photo géoportail 2019)

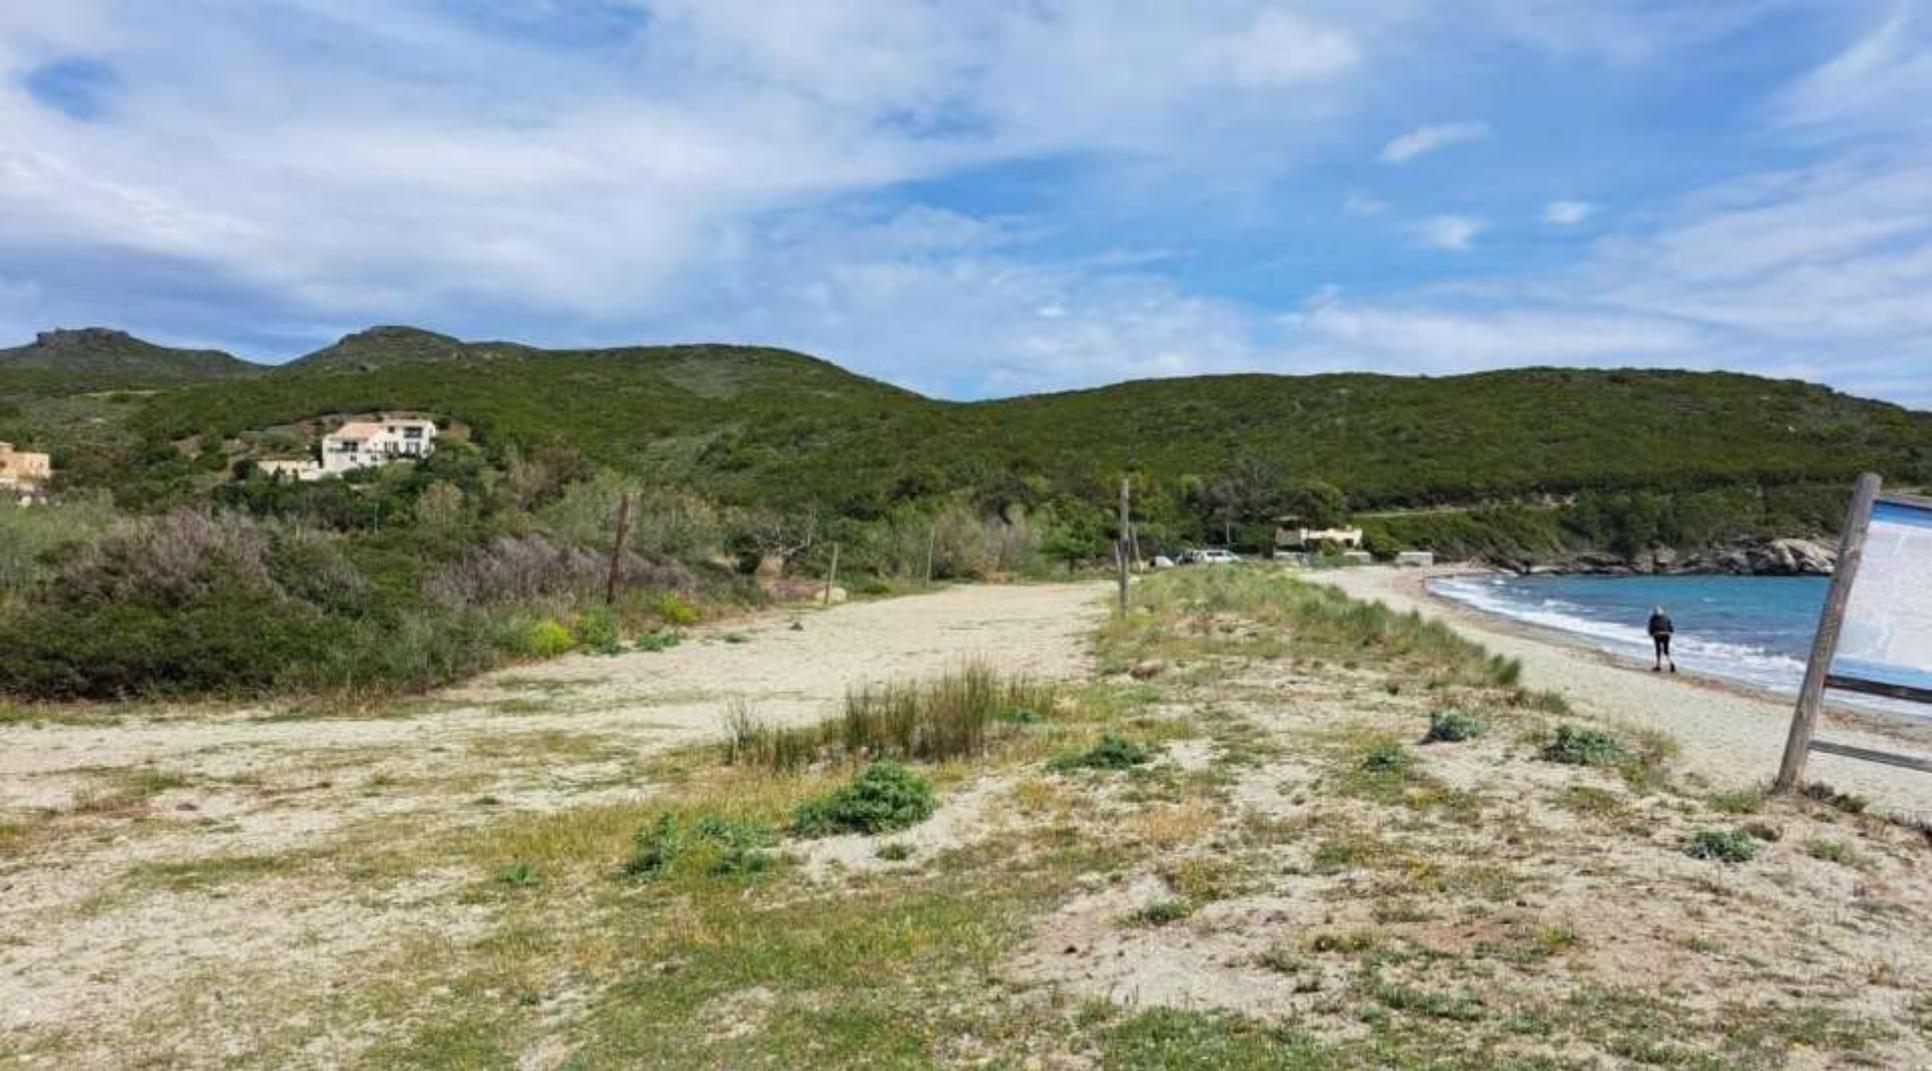
Le bourrelet dunaire est en régression partout, du fait: du passage (passé) de véhicules, du nettoyage mécanique de la plage et de l'accumulation des « déchets » (galets, posidonies...) et de l'annexion de cet espace par les établissements de plage.

Un système dunaire en bon état est la façon la plus efficace et la moins coûteuse de lutter contre l'érosion de la plage. (A)

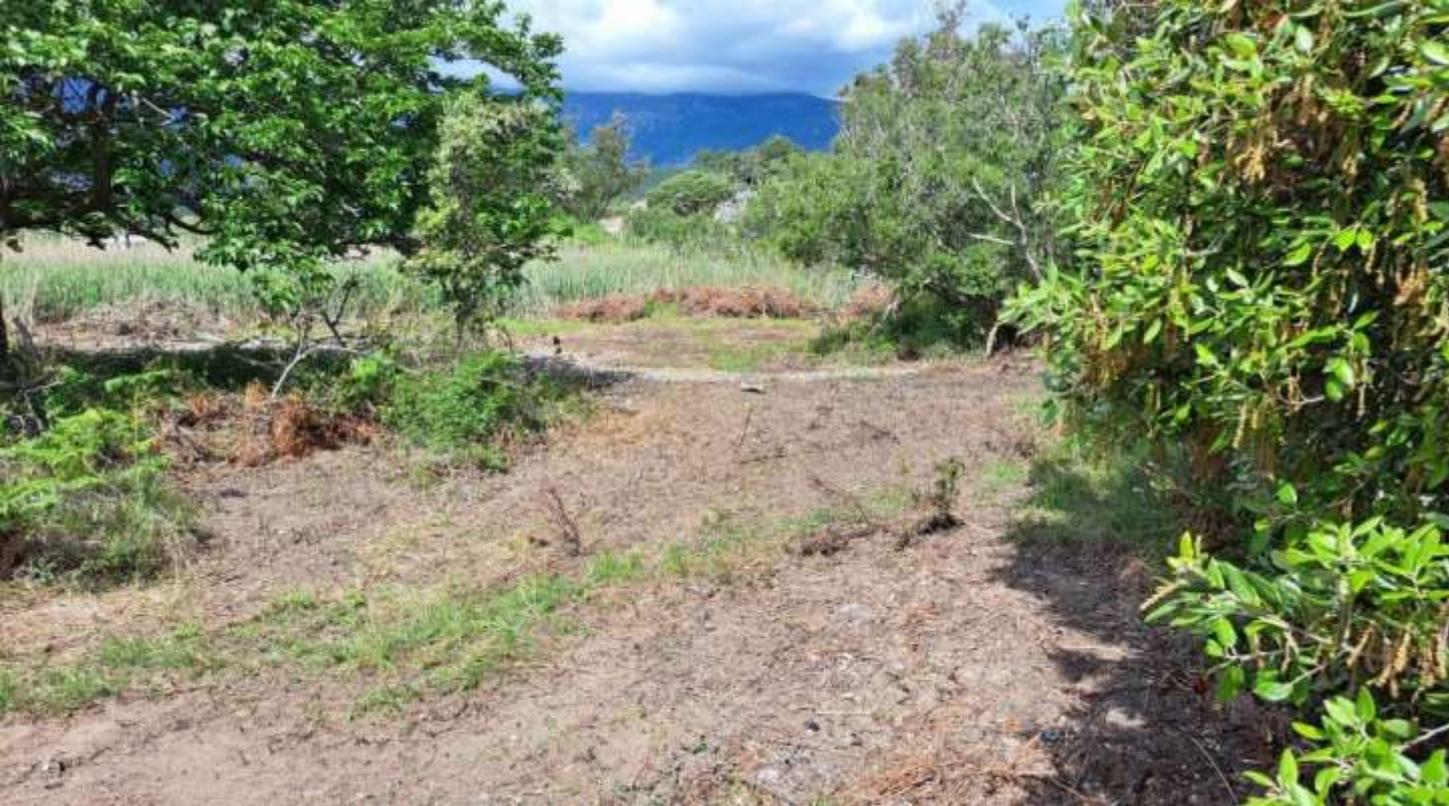
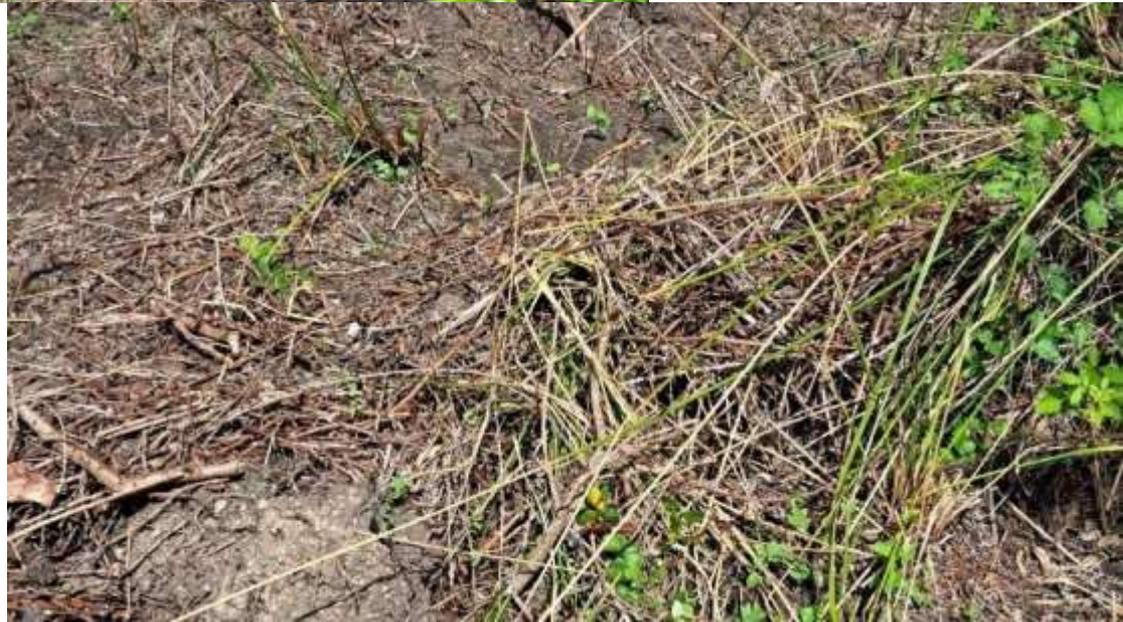
Au Nord de la zone (B), la végétation au sol a été décapée pour créer des espaces supplémentaires de stationnement. On observe quelques restes de végétation de zone humide (à droite, Jonc aigu *Juncus acutus*).

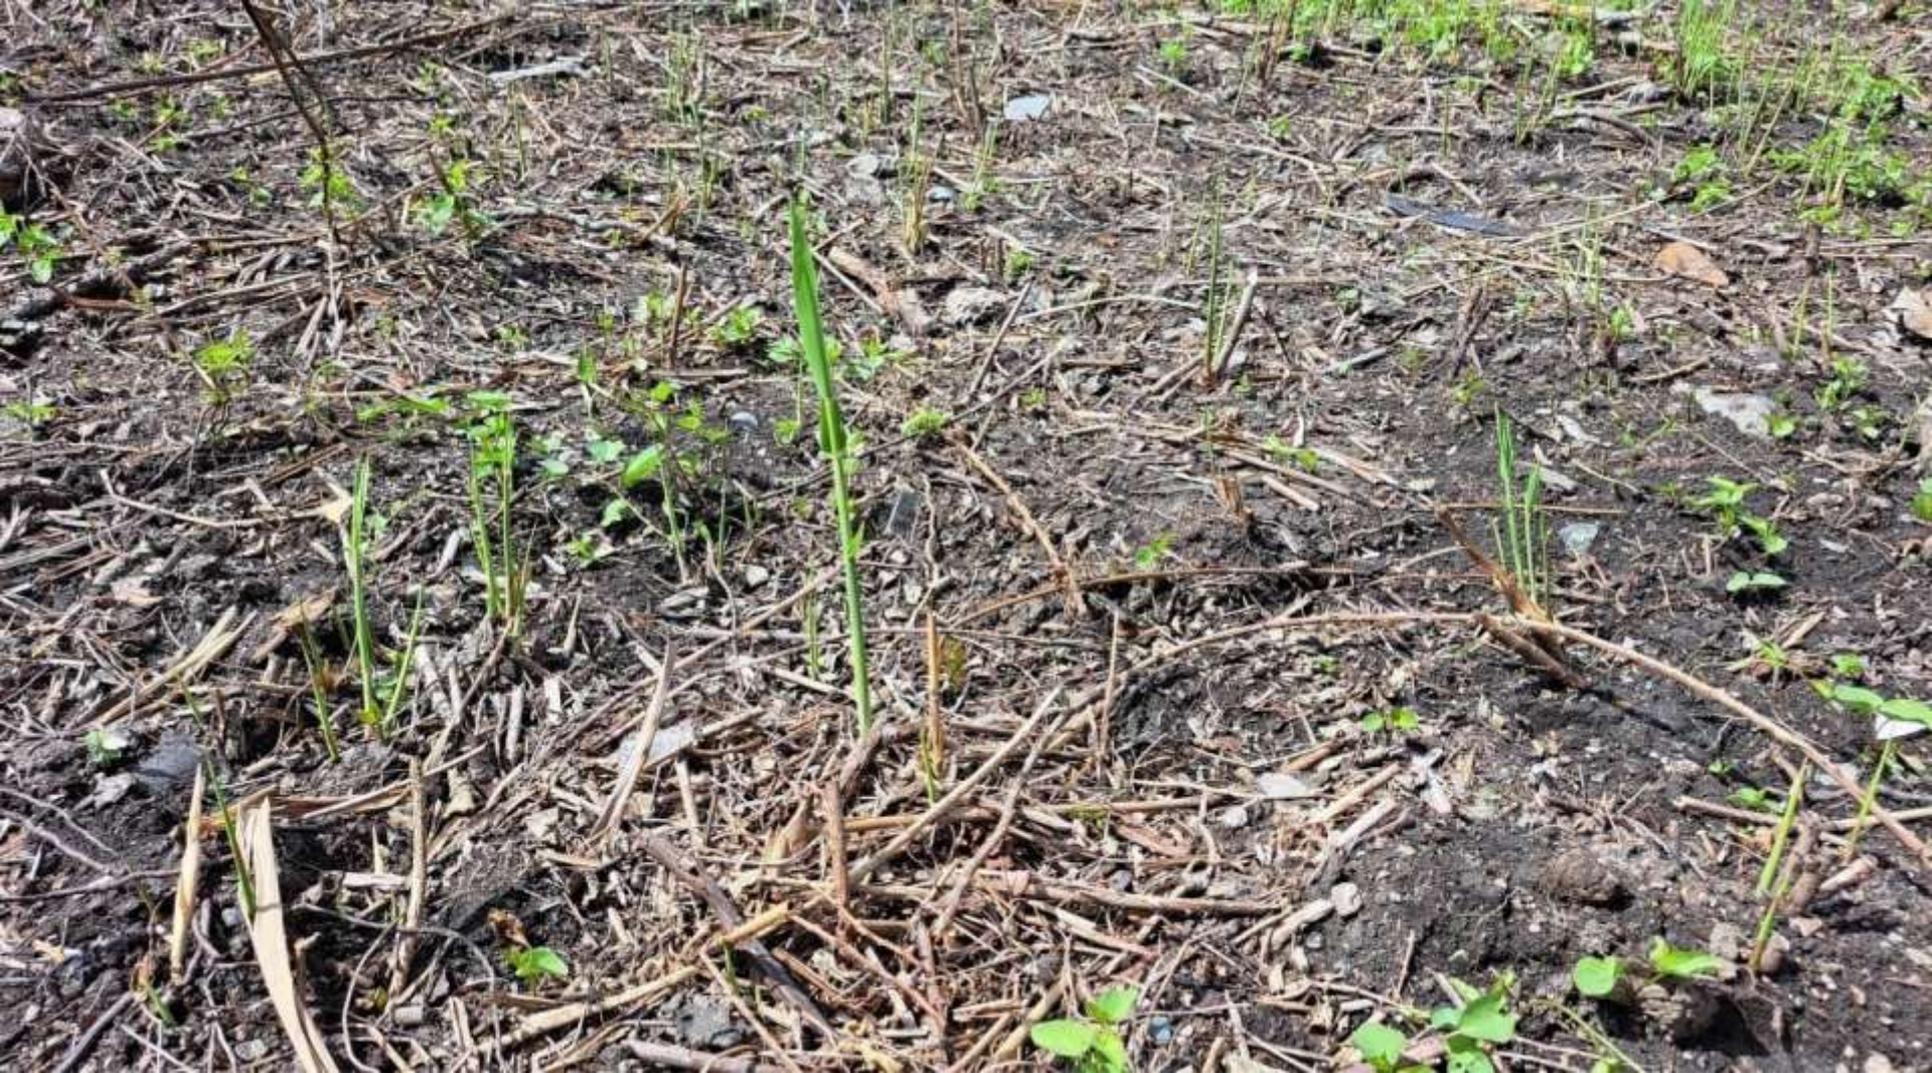
B_ Un espace important de roselière à phragmites *Phragmites australis* a été entièrement détruit. La surface est évaluée à 5000 m². On observe des repousses au sol qui témoignent de la végétation d'origine.

Il paraît essentiel que ces derniers espaces de nature venant d'être détruits soient soigneusement clôturés pour que les véhicules ne puissent y stationner, ce qui peut favoriser la régénération naturelle de la roselière. Cela ne remplacera pas les spécimens de tamaris âgés.

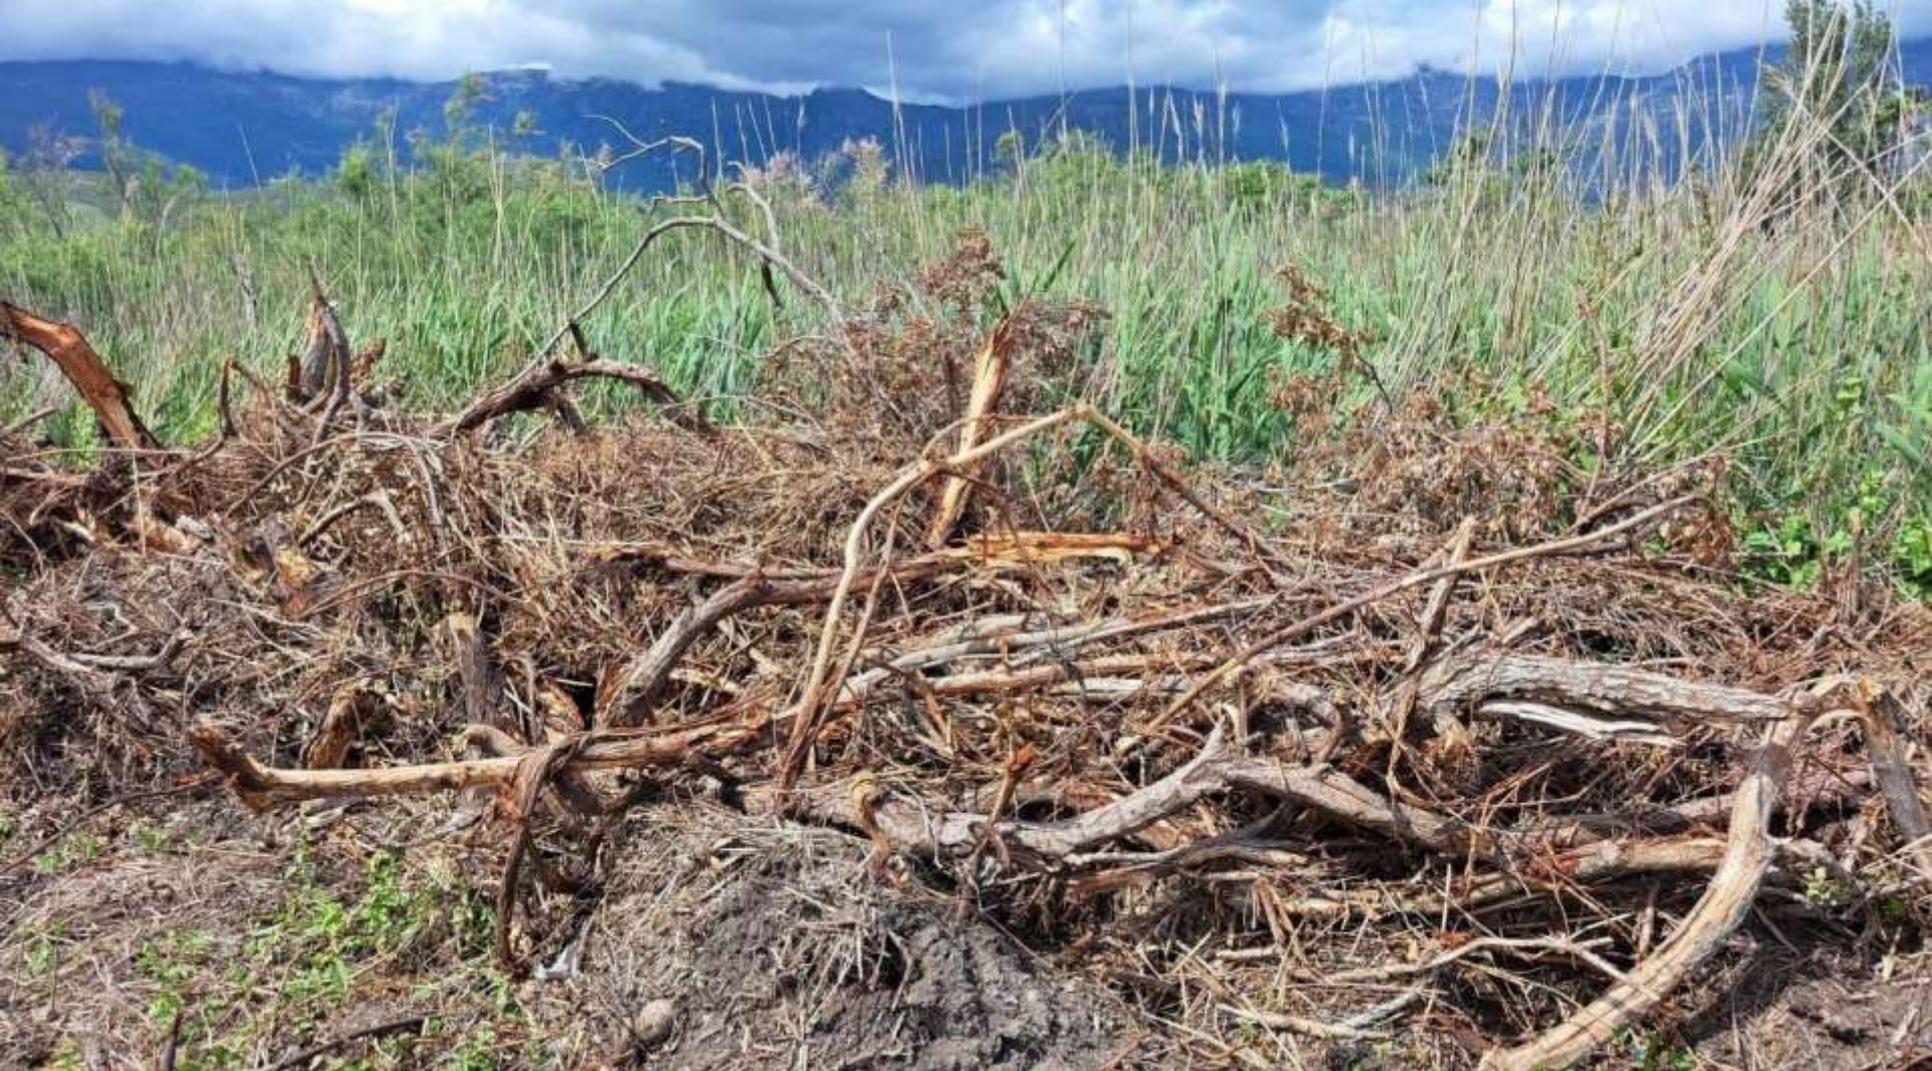
Des restes de phragmites, arbres, terres, gravats ont été poussés dans la roselière

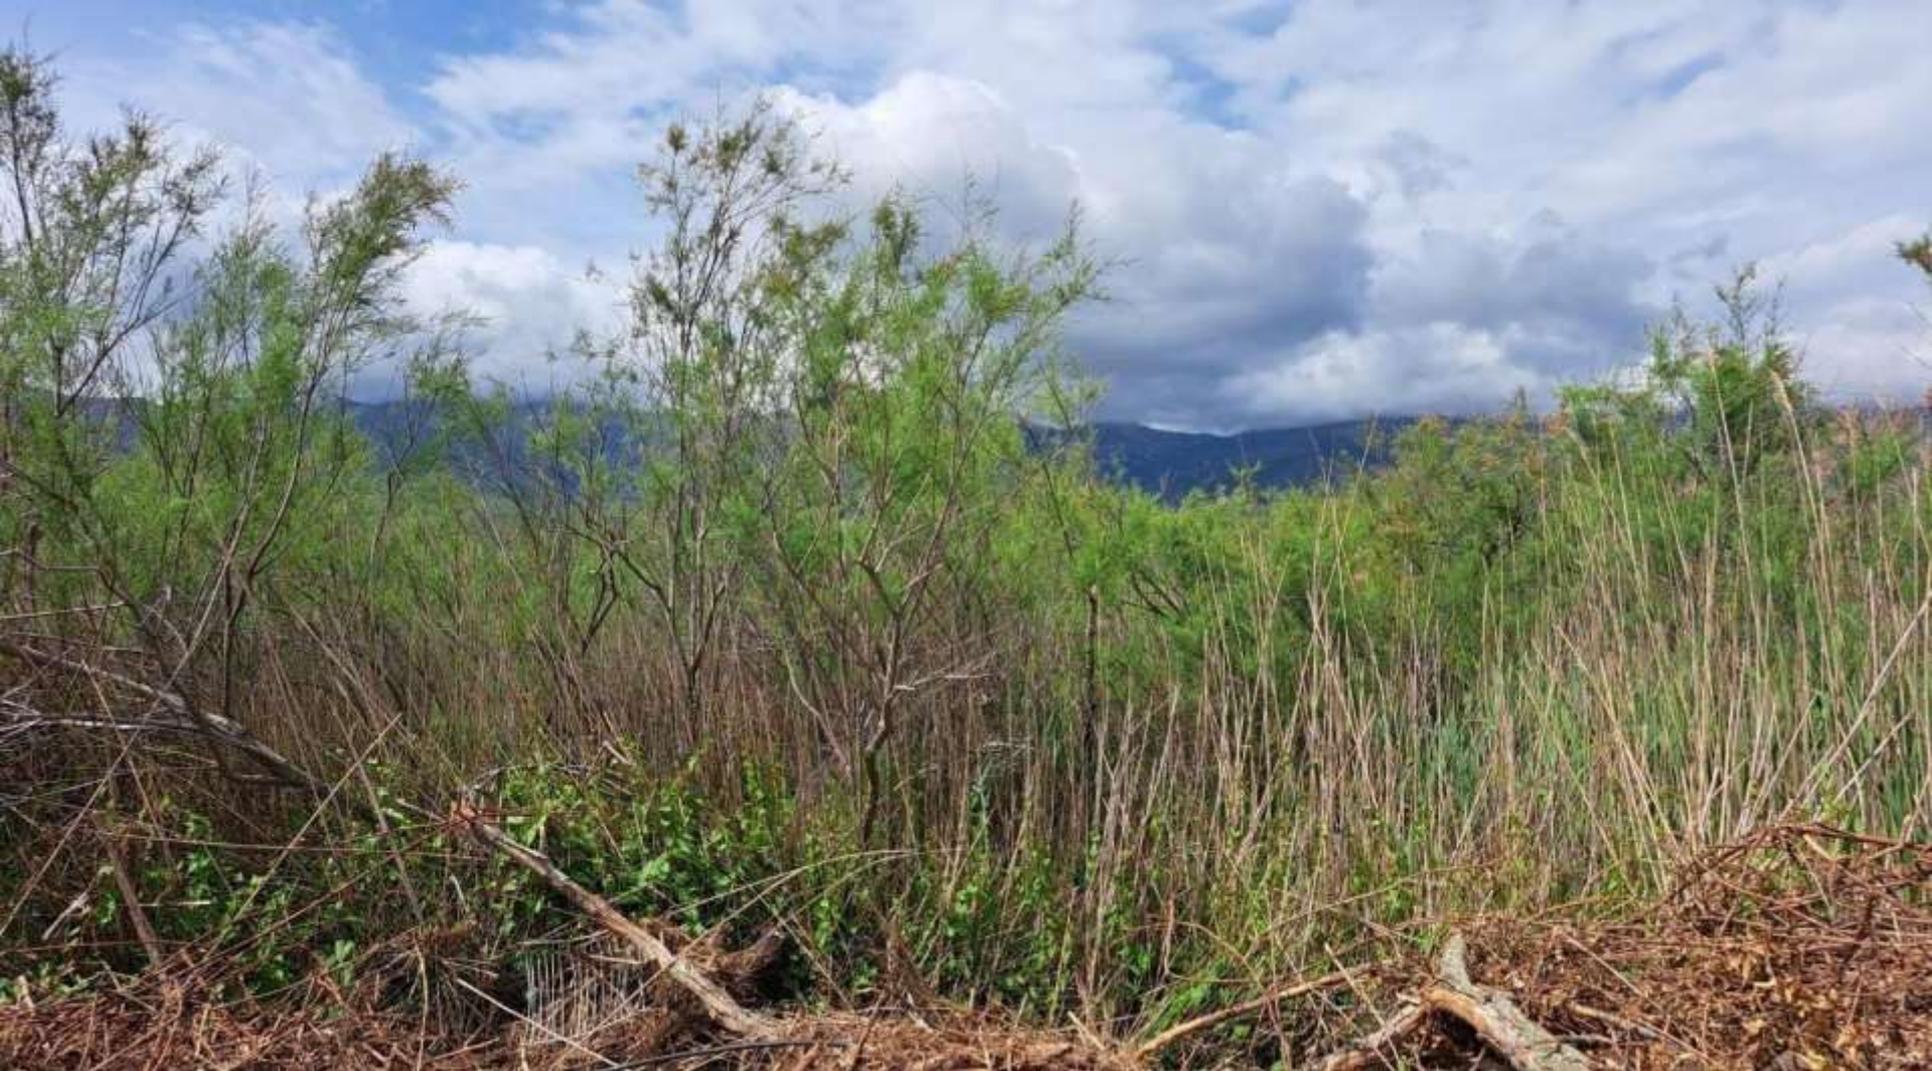
Destruction de la roselière (suite) De nombreux arbres ont également été abattus et dessouchés: aulnes glutineux, frênes à fleurs et tamaris d'Afrique
Le tamaris d'Afrique forme la végétation ligneuse naturelle d'un marais d'eau douce comme celui de Padula. Il est encore localement bien présent.

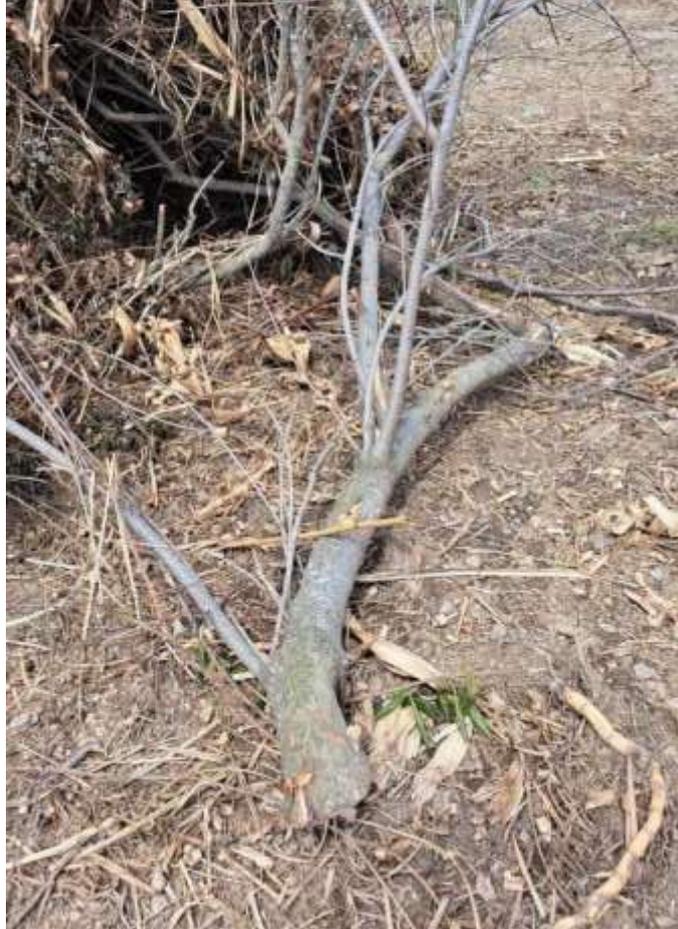
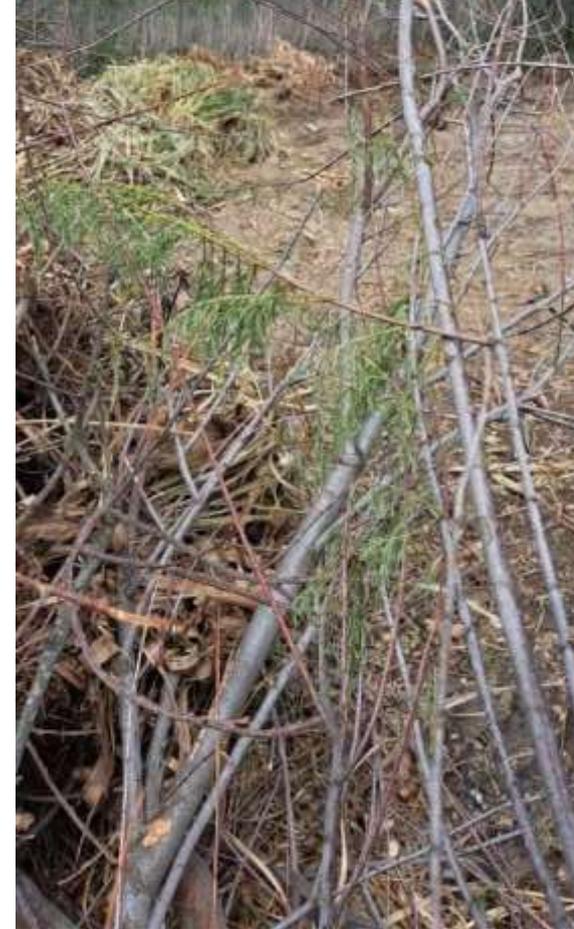
De nombreux exemplaires de tamaris *Tamarix africana* ont été détruits et/ou mutilés, des sujets jeunes ou adultes. **Cette espèce est protégée par la loi.**

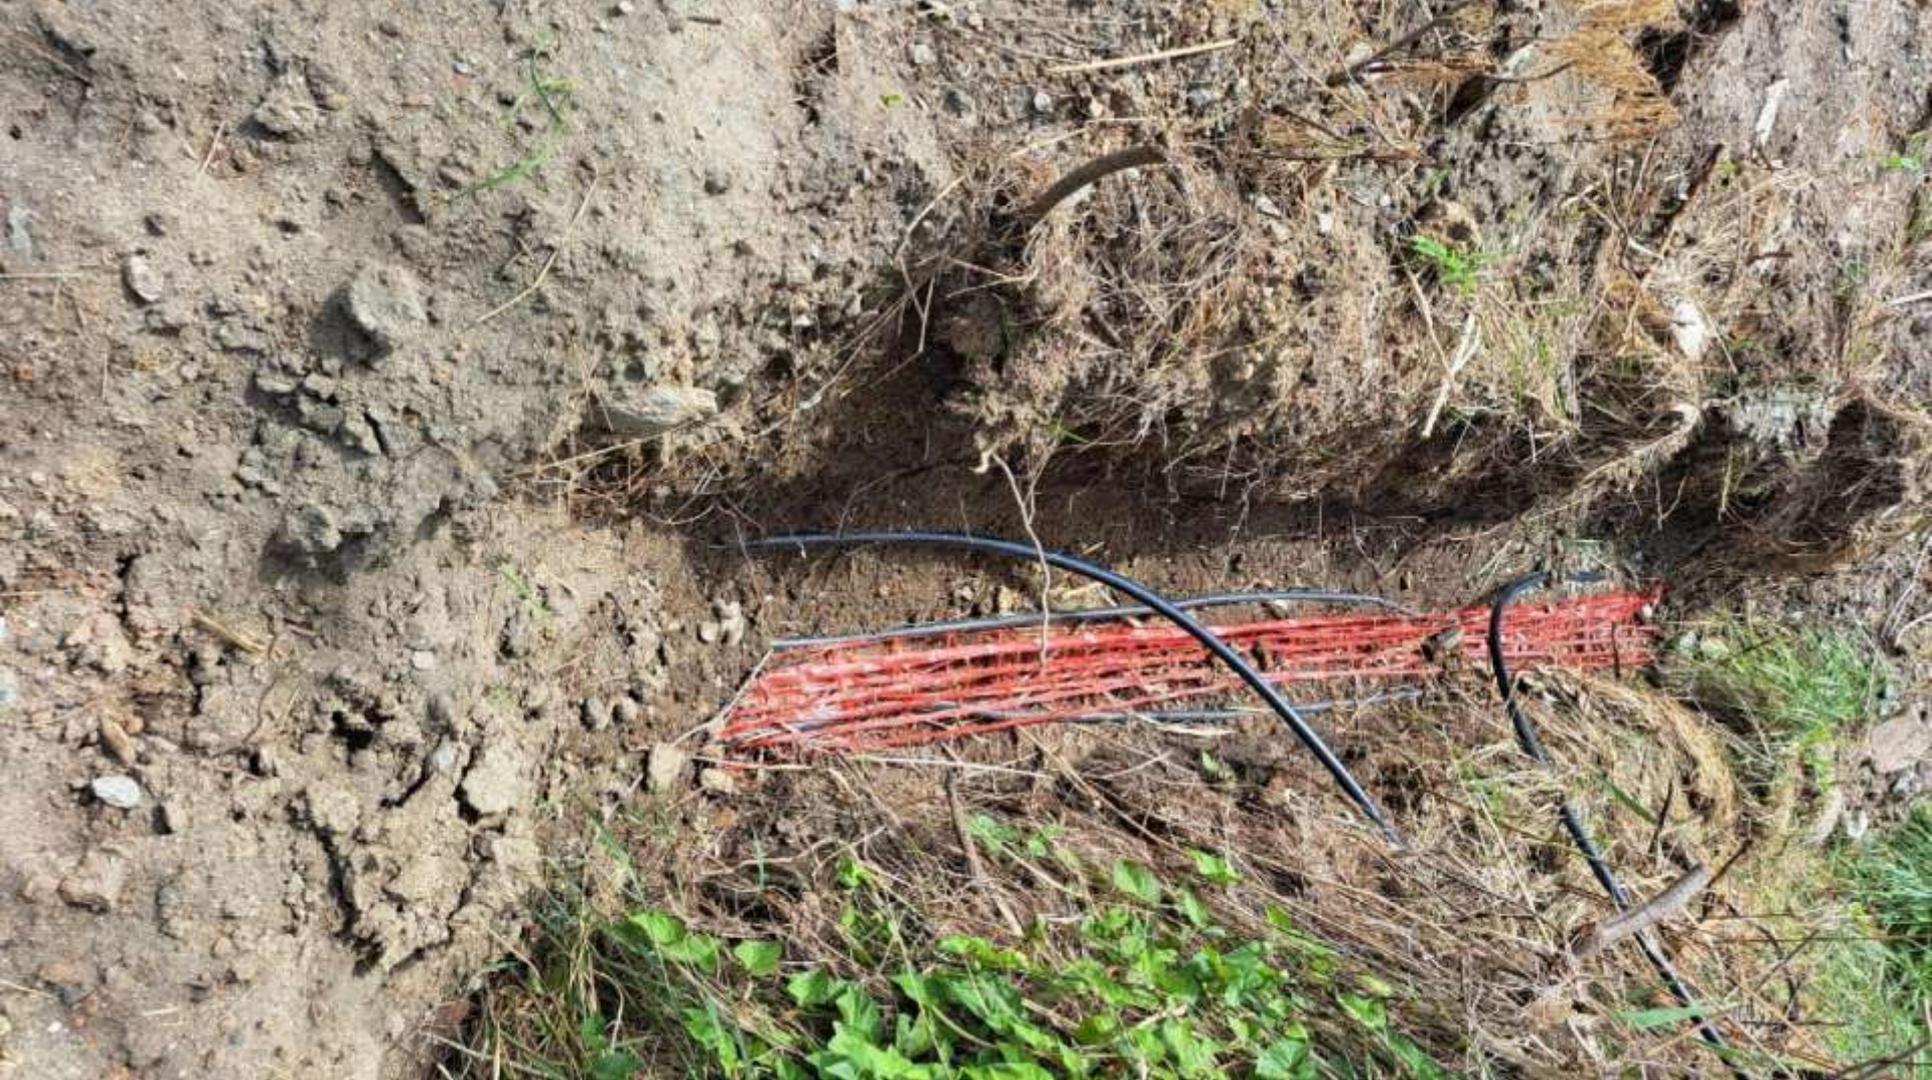
(E) Des tranchées ont été aménagées pour le passage de réseaux, dans quel but?

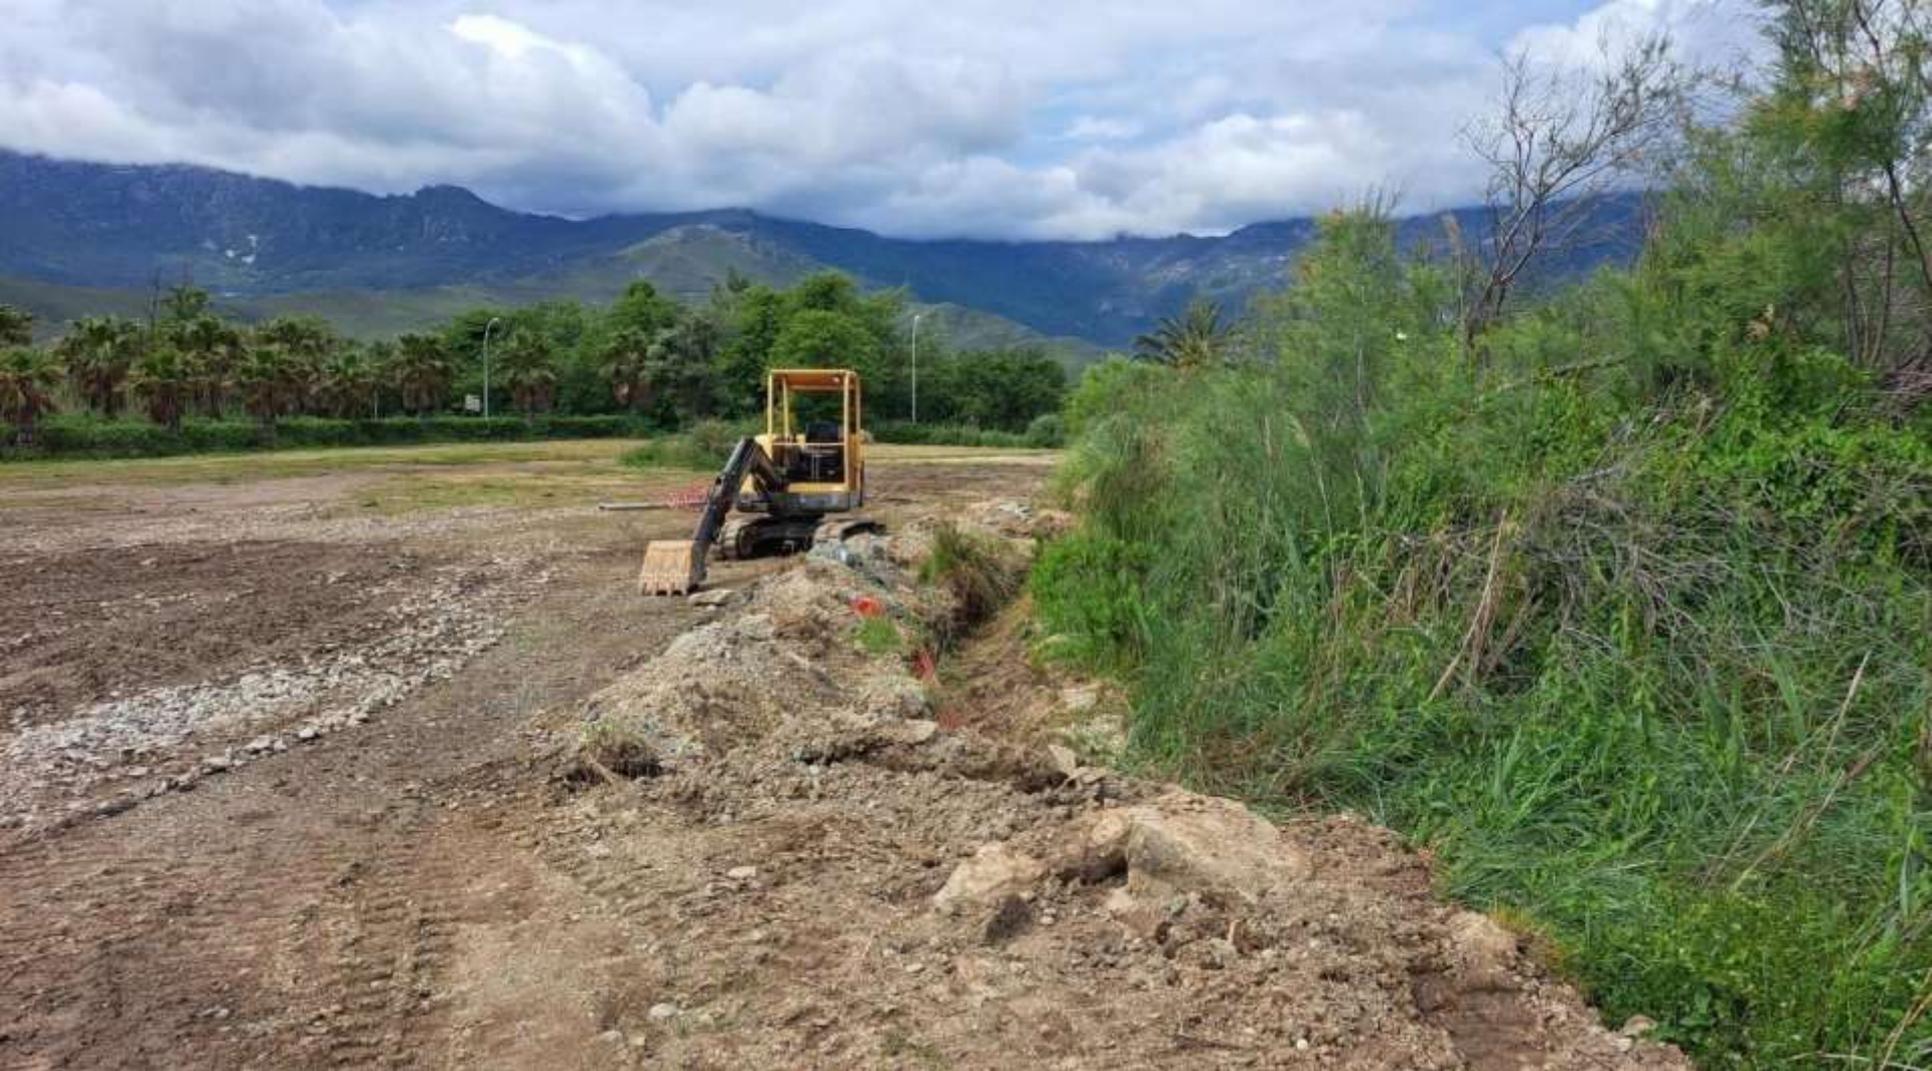
Sur la partie déjà artificialisée, le sol a été compacté un peu plus par les engins

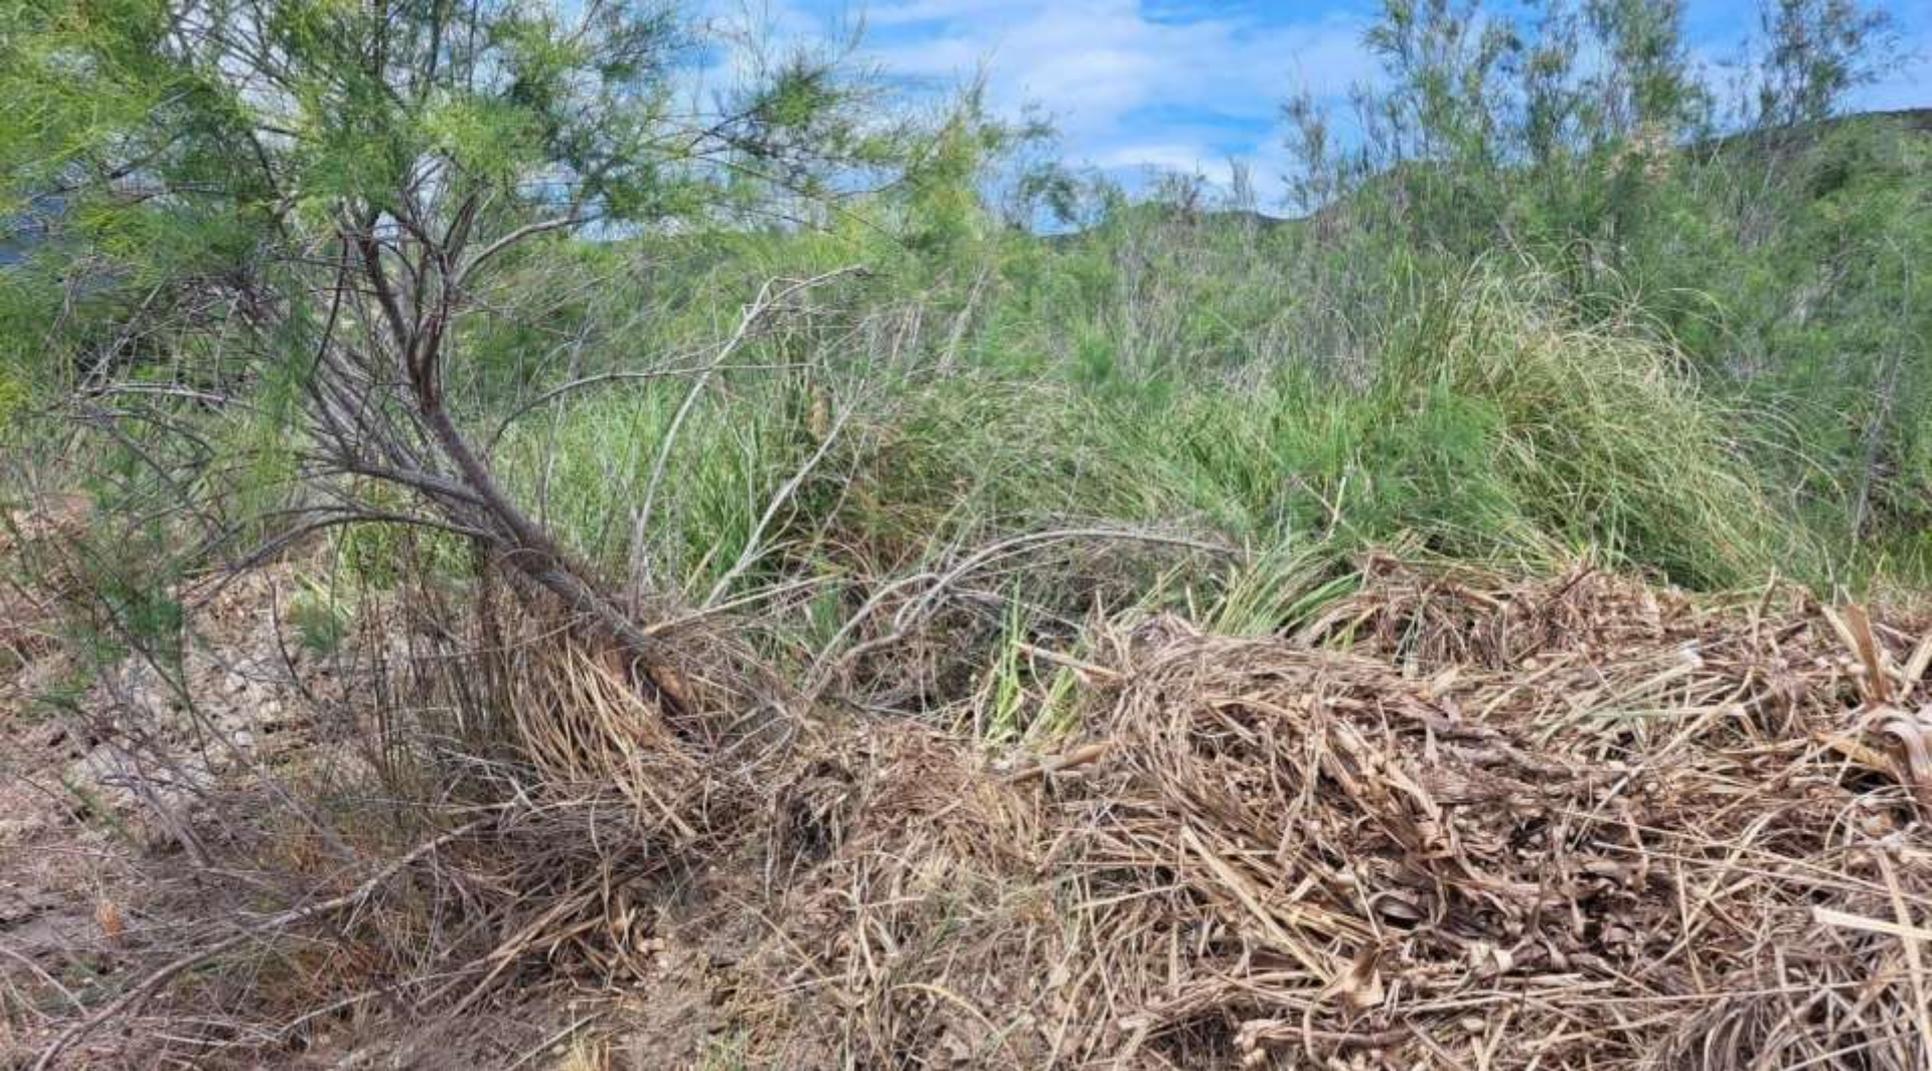
(E) La végétation en place est poussée sans ménagement sur les tamaris
